事務連絡
令和3年6月16日

窓やベランダからの子どもの転落事故防止について（注意喚起）

安全・安心な マンションのために

- 落ちる、転ぶ、滑る、をなくそう -

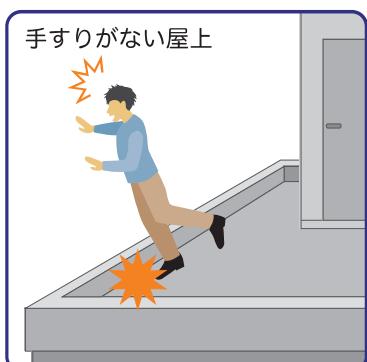
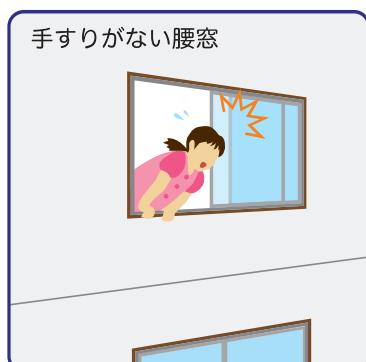
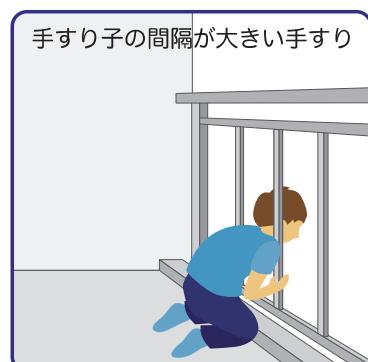
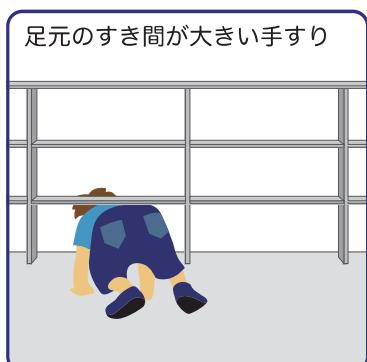
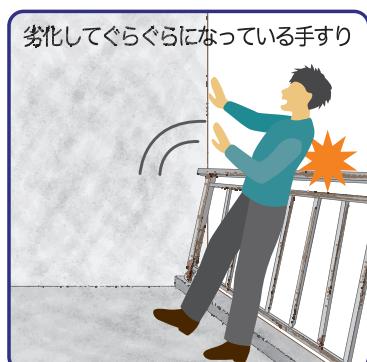
①

適切な手すりがついていますか？手すりがぐらついたり、はずれたりしていませんか？

外廊下や階段、ベランダなどの高い所から落下する日常事故を防ぐには適切な手すりの設置が重要です。また、手すりがついていても手すり子の間隔が広いなど、その形状が適切でない場合、例えばすき間から人が落下することがあります。さらに、経年劣化により手すりの強度が落ちている場合には、人が寄りかかった際に手すりが外れ落下することもあります。手すりを目で見るだけでなく、実際に揺らしてしっかり取りついでいるかも含めて確認しましょう。

また、窓の網戸と一緒に落ちる日常事故事例もあります。窓の網戸には人の落下を防止する強度はありません。落下の危険がある窓には適切な手すりを必ず設けましょう。

- ▶ 住民が不定期に立ち入ることがある高い所には必ず落下防止の手すり（柵）を設置しましょう。
- ▶ 手すりにすき間がある場合は、そのすき間を塞ぎましょう。
- ▶ ぐらつきがある手すりは交換しましょう。
- ▶ 腰の高さに窓台がくる窓には落下防止の手すりを設けましょう。
- ▶ 住民が立ち入ることを想定していない場所は、立入禁止にしましょう。

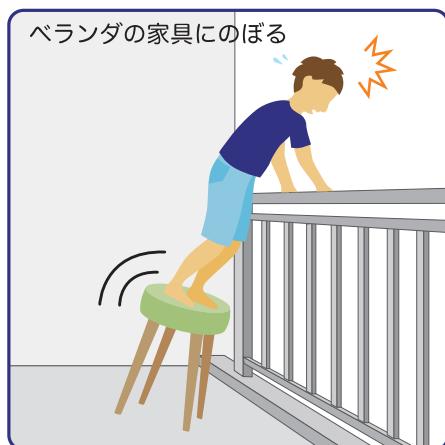
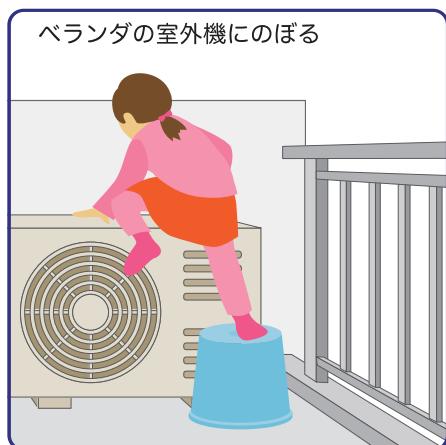
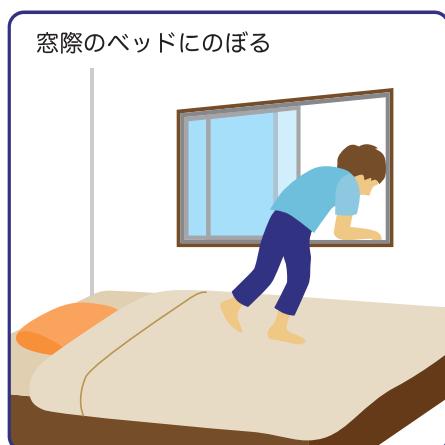
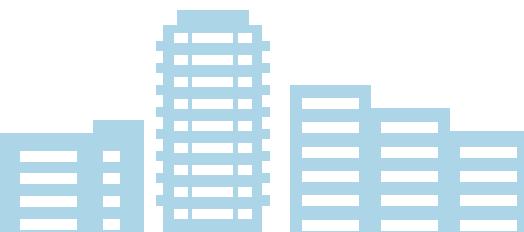
②

外廊下やベランダ、窓際に子どもがよじ登れる物が置かれていませんか？

共用部の外廊下や外階段、各住戸のベランダに適切な手すりが設置されていても、その前に物が置かれていると、子どもがよじ登り手すりを乗り越え落下してしまいます。腰の高さに窓台がくる窓の場合も同様です。

手すりの前や窓際に、台や物置、椅子、テーブル、ベッド等が置かれていなか確認しましょう。

- ▶ 共用部の外廊下や外階段に、物が置かれている場合には撤去しましょう。
- ▶ ベランダの手すり付近に物を置かないよう、住民にチラシや掲示板で注意喚起しましょう。
- ▶ 窓の近くに家具を配置することは避けましょう。

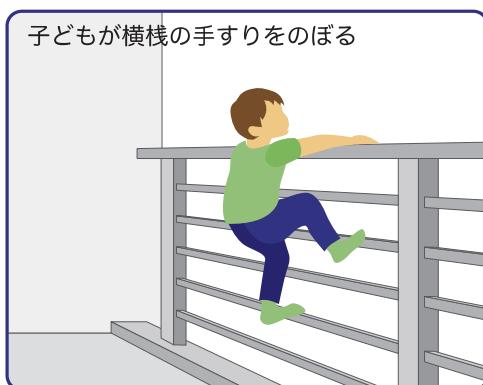
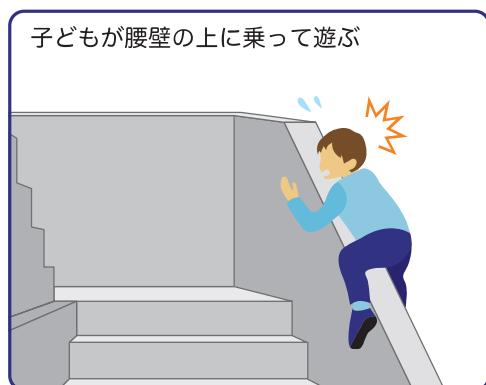
③ 子どもが高い所で遊んでいませんか？

子どもは手すりや高い塀をよじ登ったり、乗り越えたりして遊ぶことがあります。特に小学校高学年から中高生の子どもには注意が必要です。子どもにとって遊びのつもりでも一歩間違えば重大な事故につながりますので、事前に対策を行いしっかりと予防しましょう。

普段住民が使うことが少ない非常階段や屋上についても、立ち入らないように注意が必要です。

- ▶ 子どもが手すりを乗り越えて遊んでいるような場所がないか確認しましょう。
- ▶ そのような場所がある場合にはサインや貼り紙で遊ばないように注意喚起しましょう。
- ▶ 遊んでいる場面を目についた場合には注意しましょう。
- ▶ 手すりがよじ登りやすい形状をしている場合は、ネットを張るなどの応急対策をした上で、大規模修繕時などに形状の変更を検討しましょう。

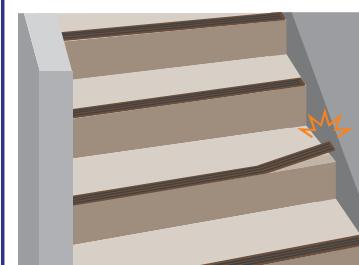
階段の滑り止めの浮き

- ▶ 床面の穴や浮きなどは適切な補修をしましょう。
- ▶ 段差にはコーンや注意書きで注意喚起をしましょう。
- ▶ 劣化が原因で床面に段差がある場合は、大規模修繕の際などに改修を検討しましょう。

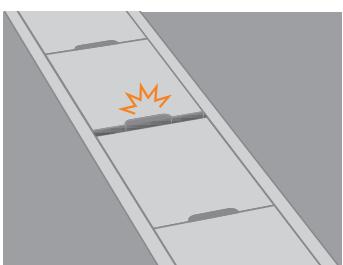
側溝の蓋のすき間

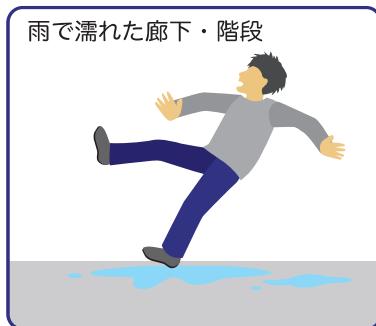
⑤

床が滑りやすくなっている場所はありませんか？

滑りやすい床では、転倒したり、階段から転落したりする可能性が非常に高くなります。滑る原因是床が滑りやすい材料（金属製、大理石などの石性、滑り止め加工のないタイルなど）である場合に加え、摩耗している場合や、雨に濡れる場合などがあります。特にスロープの場合は危険性が高くなります。

- ▶ 濡れやすい・滑りやすい場所を把握し、雨天時には拭いて乾燥させるなどの適切な管理をしましょう。
- ▶ 滑りやすい場所であることが分かるよう、コーンや注意書きなどで注意喚起をしましょう。
- ▶ 滑りやすい床面は、大規模修繕の際などに滑りにくい素材への変更を検討しましょう。

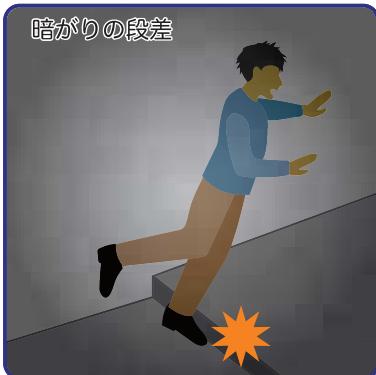
⑥

夜間に暗く見えにくい場所はありませんか？

夜間などに暗いと、段差や床面の変化に気付かず、つまづいたり、滑るなど転倒する原因となります。照明器具の数が不足している場合に加え、照明器具が切れている場合も事故につながりますので、適切な管理が必要です。

- ▶ 照明器具が切れている場合は交換しましょう。
- ▶ 明るさが不足している場合には照明器具の追加を検討しましょう。照明器具を追加する場合は、光害や逆光となることがなく、適切に足元が照らされるよう配慮しましょう。

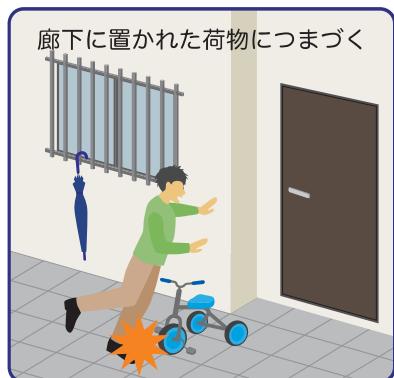
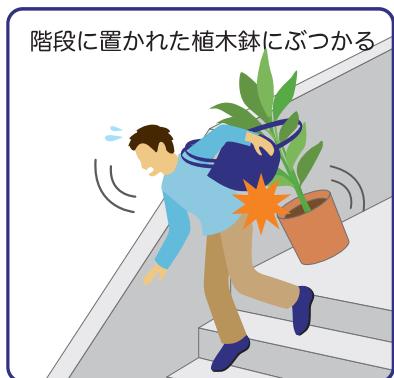
⑦

廊下や階段に物が置かれていませんか？

廊下や階段に物が置かれていると、それにつまづいて転倒したり、階段から転落する原因となります。小さい物であっても見えずにつまづいたり、足が引っかかったりすることもあります。物が置いてある場合は撤去し、住民に物を置かないよう注意喚起しましょう。

- ▶ 物が置かれている場合には撤去しましょう。
- ▶ 物を置かないようにチラシや掲示板で住民に注意喚起しましょう。
