自動ドアの安全対策について（情報提供）

消費者安全法第23条第1項の規定に基づく  
事故等原因調査報告書

自動ドアによる事故

消費者安全調査委員会

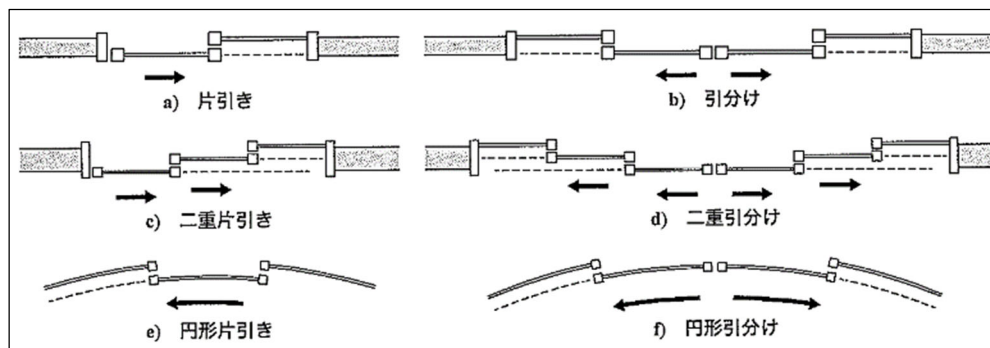
図 2 引き戸の分類<sup>9</sup>

引き戸の種類は、図 2 のように、a) 片引き、b) 引分け、c) 二重片引き、d) 二重引分け、e) 円形片引き、f) 円形引分けの 6 種類がある。そのうち、a) 片引きと b) 引分けが主として設置されている。

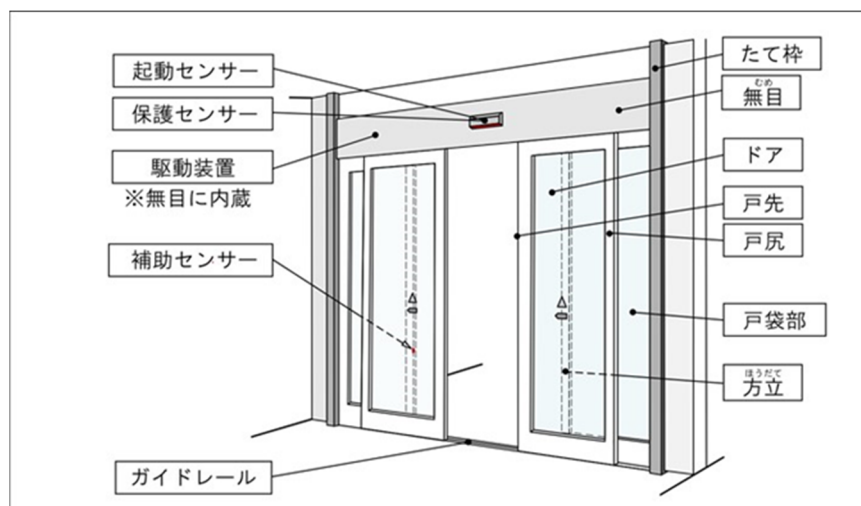
図3 自動ドアの一般的な構成及び各部の名称

自動ドアの一般的な構成例を図 3 に示す。自動でドアを開閉するための主な構成要素は、ドアの起動装置として通行者を検出する起動センサー、ガイ

ドレール付近での立ち止まりを検出する保護センサーや補助光電センサー、ドアを作動させる駆動装置である。そのほか、建具部材としてドア、無目<sup>10</sup>、方立<sup>11</sup>、などで構成されている。これら自動ドアの構成要素を全て含めて、自動ドアセットと呼ばれている。

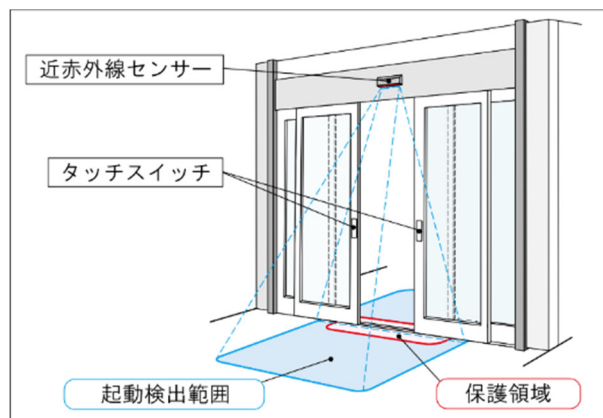
図4 近赤外線センサーとタッチスイッチ

起動センサーは、主に近赤外線センサーが用いられている。近赤外線センサーは、無目や天井に取り付けられ、床面に向けて近赤外線を投光する。投光した近赤外線が、床面から反射してセンサーで確認できる範囲のことを起動検出範囲といい、検出範囲内に通行者等が入った時にその存在を検出する（図4）。

タッチスイッチは、通行者が自らスイッチを押すことで、ドアが起動する方式である。なお、タッチスイッチには、近赤外線を利用して所定の位置に手をかざすだけでドアが起動する方式もある（図4）。

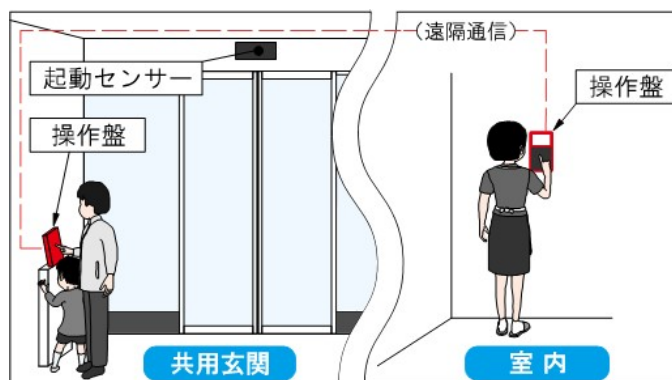
図5 集合玄関機

集合玄関機は、主に集合住宅などで用いられる装置で、防犯上の理由からマンションや事務所などに設置されることが多い。室内と共用玄関を結ぶインターホン機能に自動ドアの解錠機能等を付加している。自動ドアの起動は、室内や共用玄関脇に設置された装置により操作される（図5）。

共用玄関や室内に設置された操作盤による解錠操作のみでドアが開く方式と、解錠操作の後に起動センサーが通行者を検出してドアが開く方式がある。

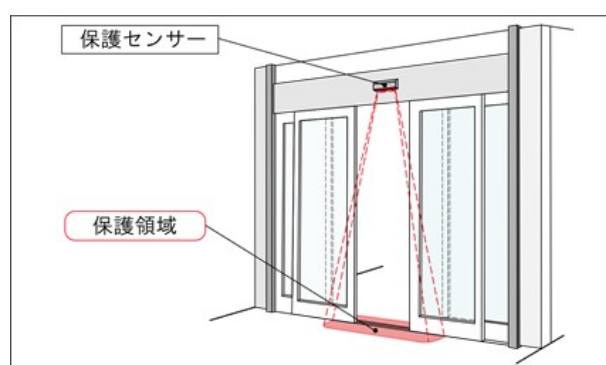
図6 保護センサー

保護センサーは、ガイドレール付近での通行者の立ち止まりを検出する装置で、無目や天井に取り付けられ、保護領域<sup>14</sup>内の人等の有無を検出する（図6）。保護センサーは、通行者がドアに挟まれることを防止する目的で設置され、主なセンサーとして近赤外線センサーが用いられる。

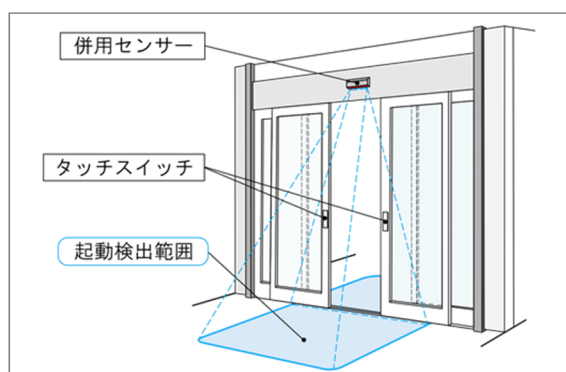
図7 タッチスイッチ及び併用センサー

併用センサーは、起動装置がタッチスイッチの場合に用いられるセンサーで無目等に取り付けられ、主に近赤外線センサーが用いられている。併用センサーは、連続する通行者の存在を検出し、ドア閉作動時に通行者とドアとの衝突防止を目的としている（図7）。

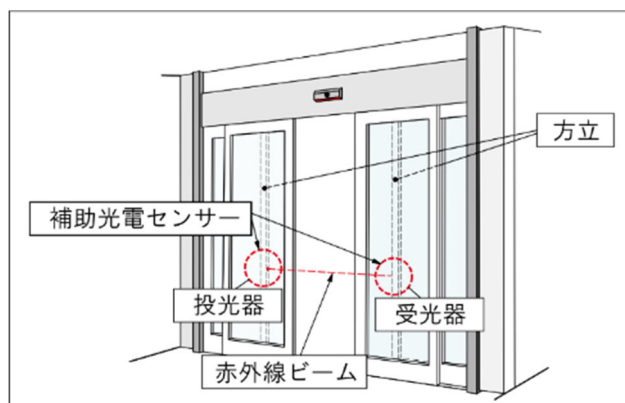
図8 補助光電センサー

補助光電センサーは、図8に示すように、左右の方立の床面から所定の高さ<sup>15</sup>に投光器と受光器が設置され、投受光している赤外線ビームを通行者等が遮ることによってその存在を検出して、ガイドレール付近での通行者の立ち止まりによる挟まれ防止を目的としている。

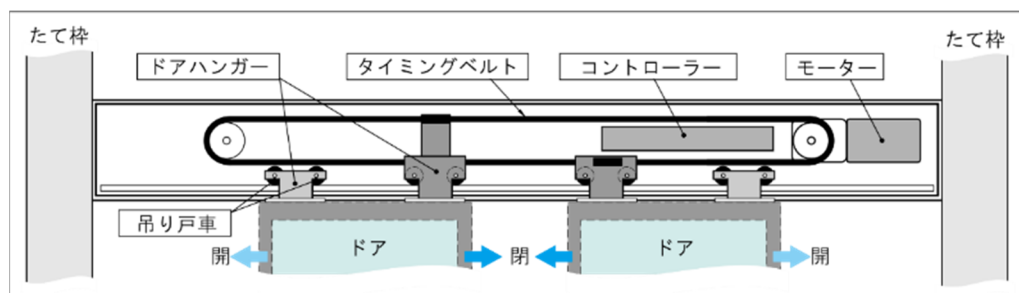
図9 駆動装置の一般的な構造例

駆動装置は、無目に内蔵されており、一般的な構造の例を図9に示す。起動センサー、保護センサー及び補助光電センサー等からコントローラーが信号を受け、モーターへ作動信号を送り、ドアの開、閉、停止をする。モーターは、タイミングベルトを回し、これを介してドアハンガー及びドアハンガーに吊られたドアが動く。

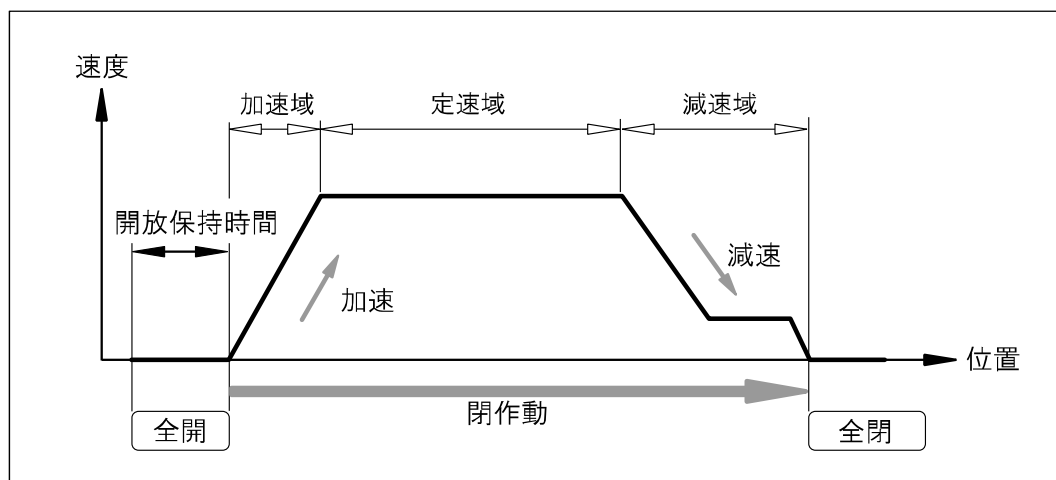
図 10 自動ドアの動きと速度

ドアの閉作動中における、ドア速度とドア位置の関係を図 10 に示す。ドアの速度は閉じ始めの加速域、閉作動途中での定速域、全閉する前の減速域の 3 つの速度域に大別される。なお、開作動時も閉作動同様に加速域、定速域及び減速域の 3 つの速度域がある。

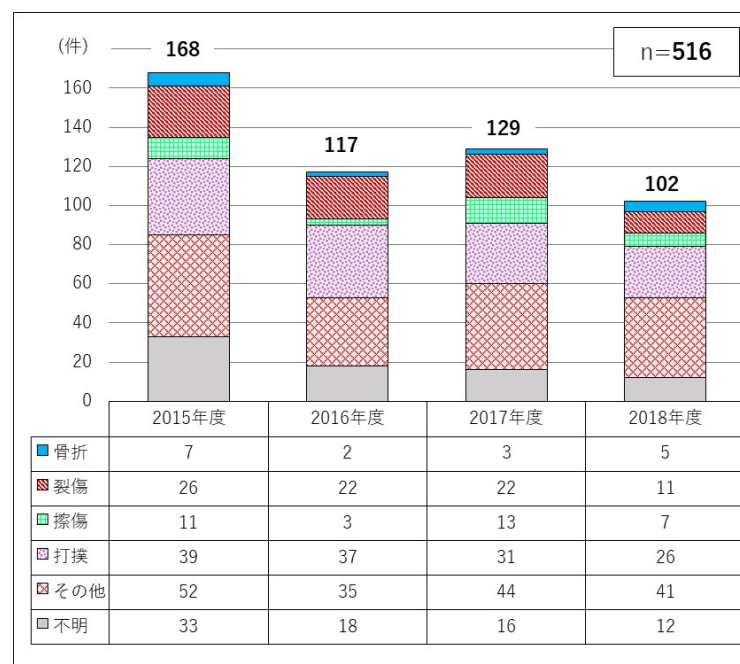
図 11 年度別事故件数と被災内容

図 11 に年度別の事故件数を被災内容別で示す。事故情報は各年度 130 件程度報告されており、被災の内訳は、骨折 17 件、裂傷 81 件、擦傷 34 件、打撲 133 件、その他<sup>17</sup>172 件で計 437 件であった。なお、死亡事故はなかった。

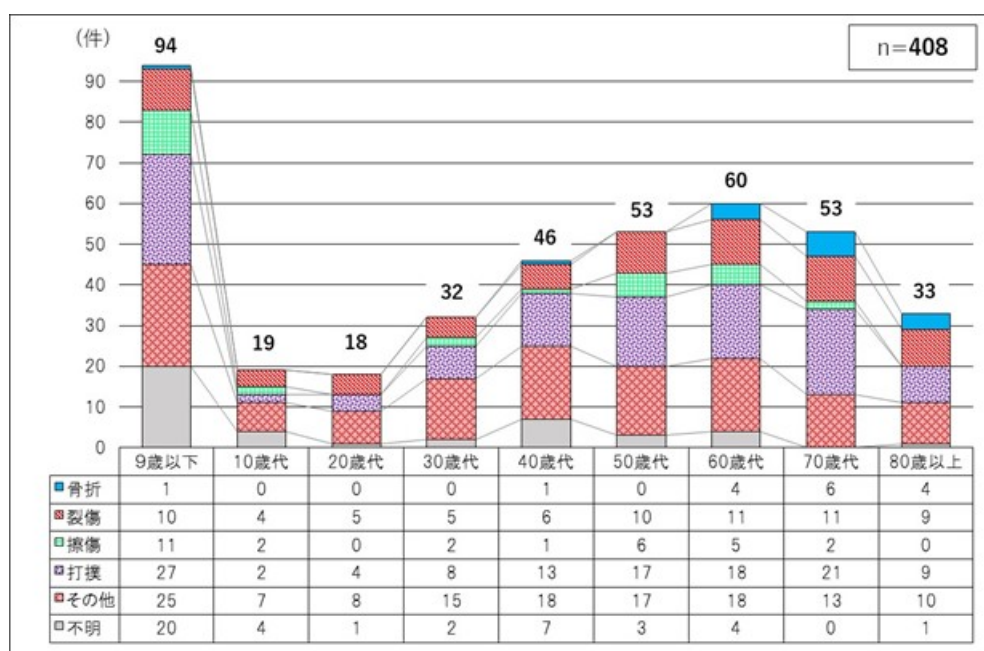
図 12 年代別事故件数と被災内容

図 12 に 516 件のうち、年齢が不明なものを除いた 408 件について、年代別事故件数と被災内容を示す。

「9 歳以下」が最も多く、次いで「60 歳代」で事故が多い。また、骨折事故のほとんどは「60 歳代」以上の年代で発生している。

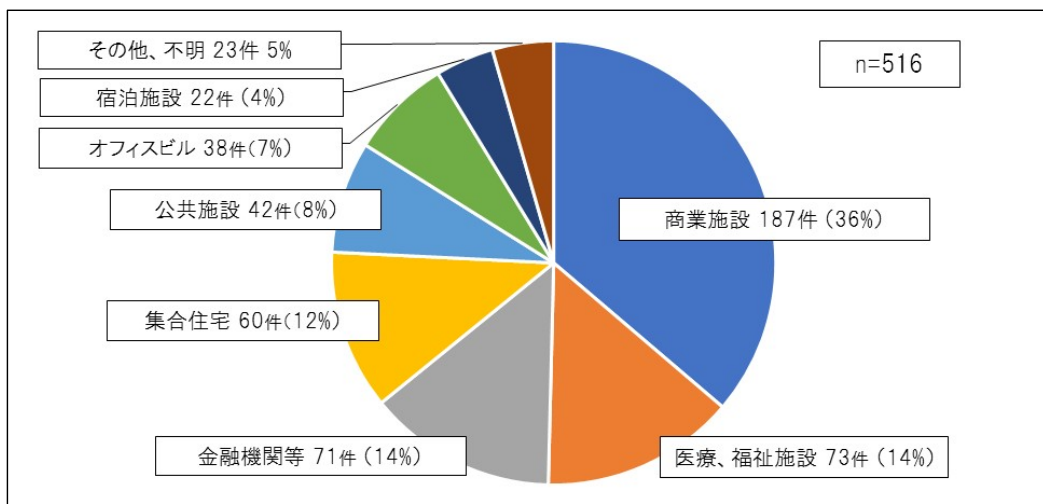
図 13 建物用途別事故件数

建物用途別件数では、設置数が多い商業施設で 187 件（36％）を占め、医療、福祉施設 73 件（14％）、金融機関等 71 件（14％）、次いで集合住宅 60 件（12％）、公共施設 42 件（8％）、オフィスビル 38 件（7％）である（図 13）。

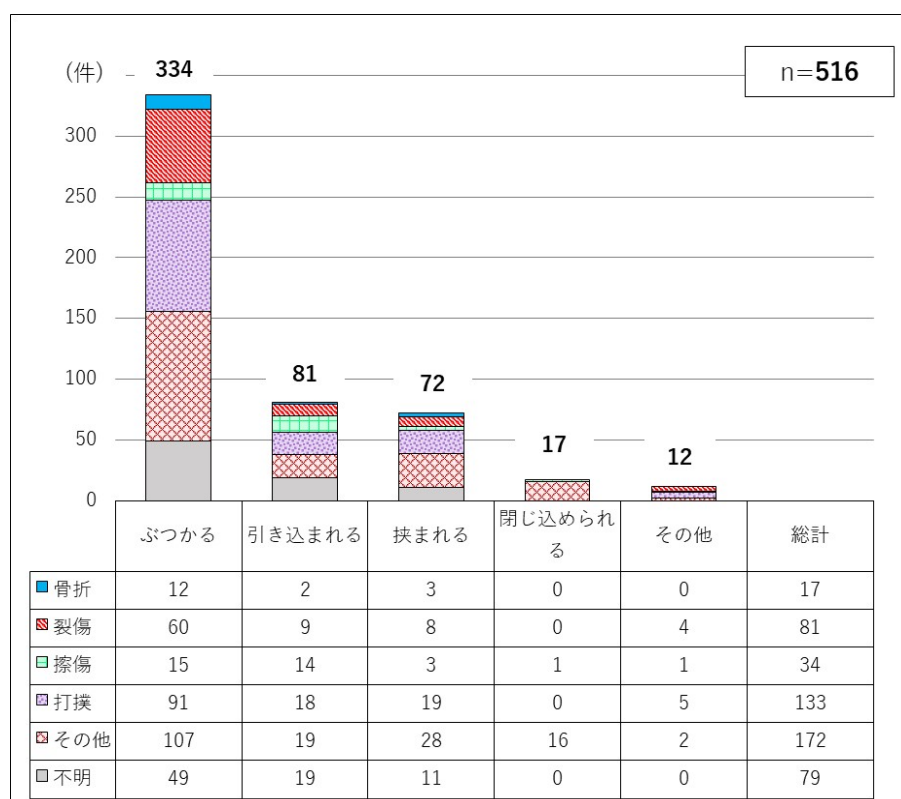
図 14 事故類型別件数と被災内容

被災内容を見ると、全 516 件中「骨折」は 17 件 (3%)、「裂傷」は 81 件 (16%)、「擦傷」は 34 件 (7%)、「打撲」は 133 件 (26%)、「その他」は 172 件 (33%)、「不明」は 79 件 (15%) であった。

「骨折」は、事故類型の「ぶつかる」で 12 件 (70%) と最も割合が高く、そのうち 11 件は、60 歳以上で、ドアや戸先にぶつかって転倒し、骨折に至ったものである。次いで、「挟まれる」3 件 (18%)、「引き込まれる」2 件 (12%) であった。

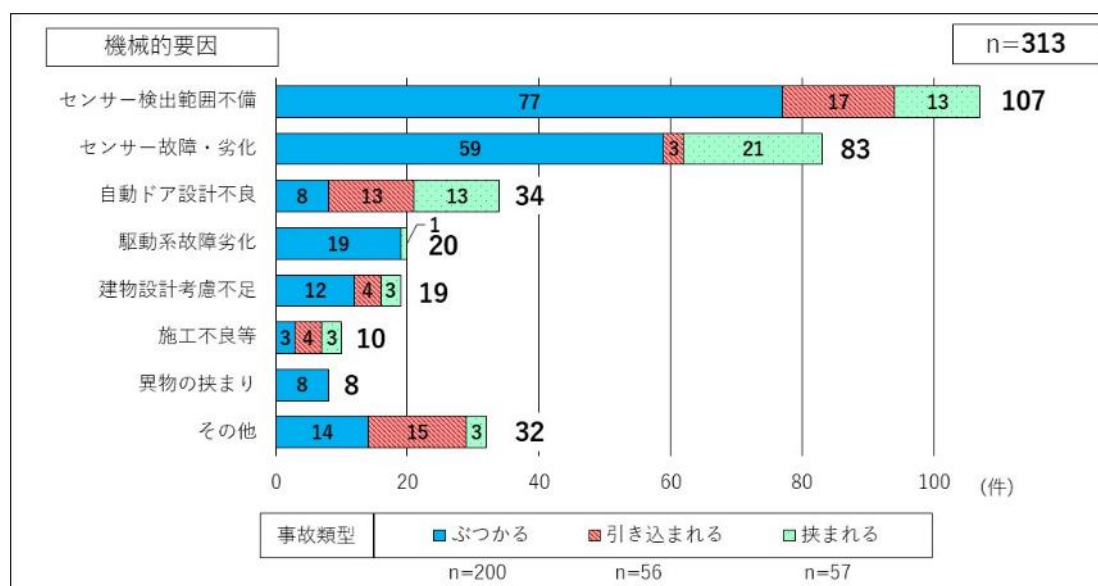
図 15 機械的要因別件数（3 類型別）

機械的要因が確認された 200 件のうち、「センサー検出範囲不備」77 件（39%）、「センサー故障・劣化」59 件（30%）、「駆動系故障・劣化」19 件（10%）、「その他」14 件（7%）、「建物設計考慮不足」12 件（6%）、「自動ドア設計不良」8 件（4%）であった。「センサー検出範囲不備」や「センサー故障・劣化」等のセンサー機能の検出に関わる要因が 136 件（69%）を占め、次いで、設計起因に関するもの 20 件（10%）、駆動装置に起因するものが 19 件（10%）となっている。

機械的要因が確認された 57 件について、「センサー故障・劣化」21 件（37%）、「センサー検出範囲不備」13 件（23%）、「自動ドア設計不良」13 件（23%）であった。機械的要因については、センサーの検出機能に関わる要因の「センサー故障・劣化」や「センサー検出範囲不備」が 6 割を占めており、さらに「自動ドア設計不良」を含むと 8 割強を占めている。

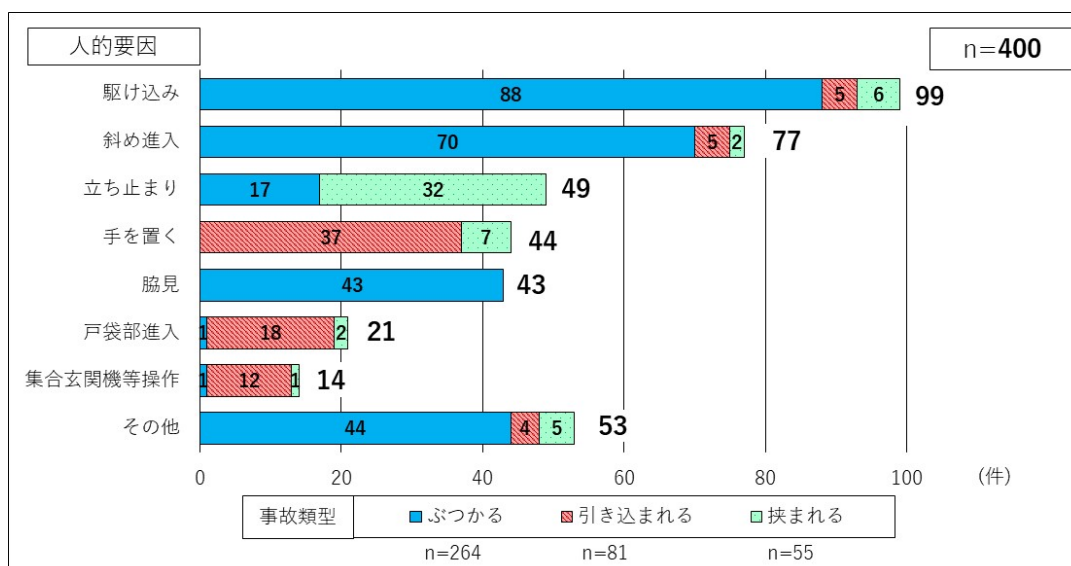
図 16 人的要因別件数（3 類型別）

人的要因が確認された 55 件については、「立ち止まり」32 件（58%）、「手を置く」7 件（13%）、「駆け込み」6 件（11%）であった。

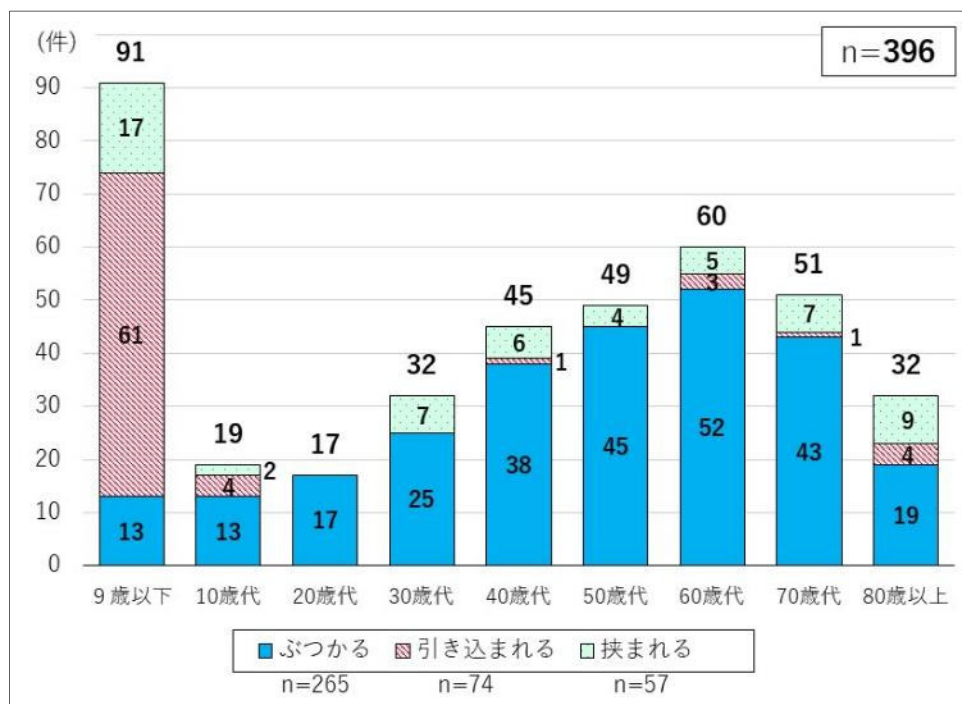
図 17 被災者の年代別件数（3類型別）

「9歳以下」が17件（30%）と多く、次いで「80歳以上」が9件（16%）であった。

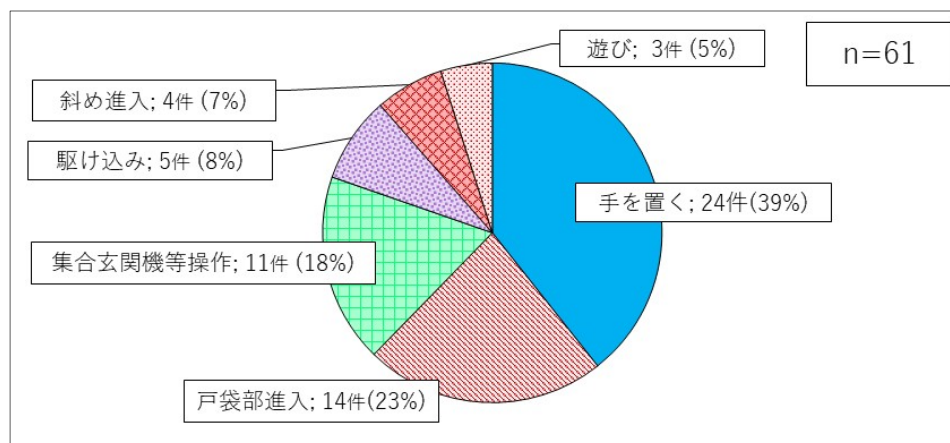
図 18 「9歳以下」の「引き込まれる」事故の人的要因別内訳

「9歳以下」の「引き込まれる」事故61件の人的要因の内訳は、図18に示すように、「手を置く」24件（39%）、「戸袋部進入」14件（23%）、「集合玄関機等操作」11件（18%）が主なものであった。子どもの「遊び」によるものは、3件（5%）と他の要因と比較して少ない。

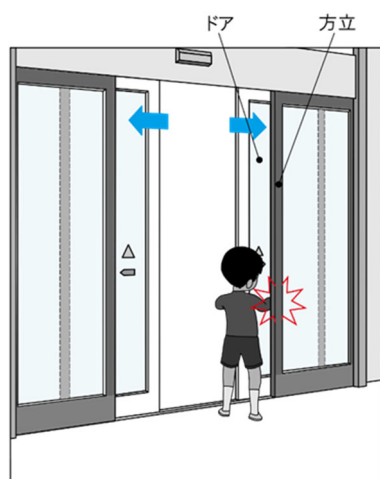
図 19 「手を置く」

「手を置く」の主な事例は、センサーが検知してドアが開き始め、又は検知する直前の閉じた状態のドアに手をつけていたところ、ドアと方立との間に引き込まれたものであった（図 19）。

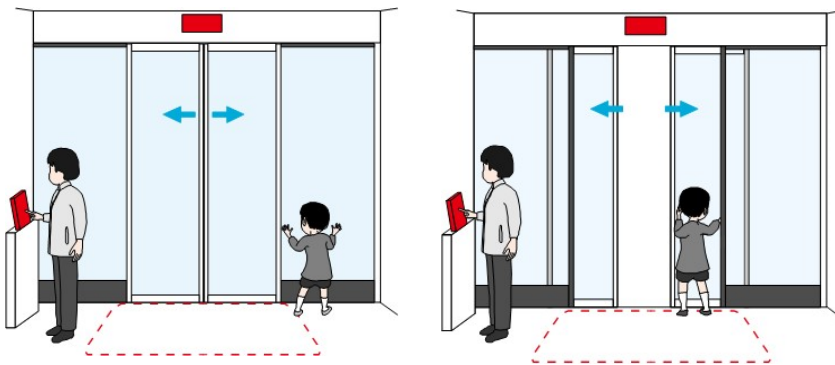
図 21 「集合玄関機等操作」

「集合玄関機等操作」の主な事例は、ドアに手をつけていた時に集合玄関機の解錠操作が行われてドアが開き、手を引き込まれたものであった。（図 21）

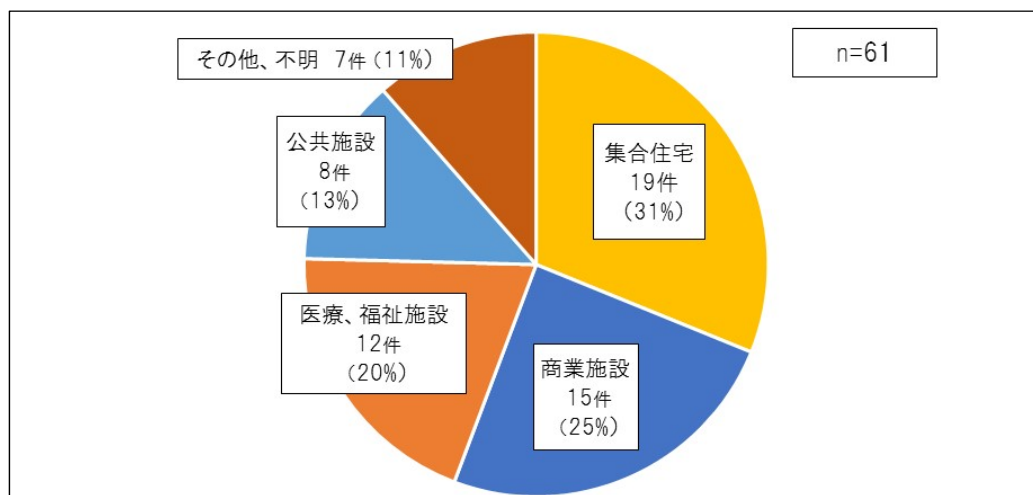
図 22 「9歳以下」の「引き込まれる」事故の建物用途別内訳

「9歳以下」の「引き込まれる」事故 61 件の建物用途別の内訳は、図 22 に示すように、「集合住宅」19 件（31%）、「商業施設」15 件（25%）、「医療、福祉施設」12 件（20%）が主なものである。

全年代の建物用途別件数（図 13）と比較すると、「9歳以下」の場合には、「集合住宅」での事故の割合が高い。

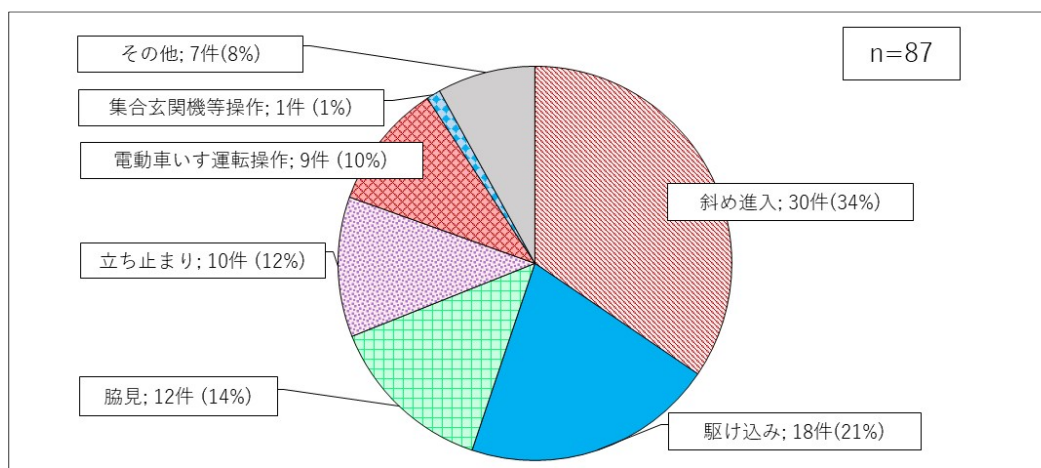
図 23 「60 歳代」以上の「ぶつかる」事故の人的要因別内訳

「60 歳代」以上の「ぶつかる」事故 87 件の人的要因の内訳は、図 23 に示すように、「斜め進入」30 件（34%）、「駆け込み」18 件（21%）が主なものである。

なお、「電動車椅子運転操作」の事故は、516 件の事故のうち 11 件であったが、「60 歳代」以上の「ぶつかる」事故 87 件のうち 9 件（10%）を占めている。

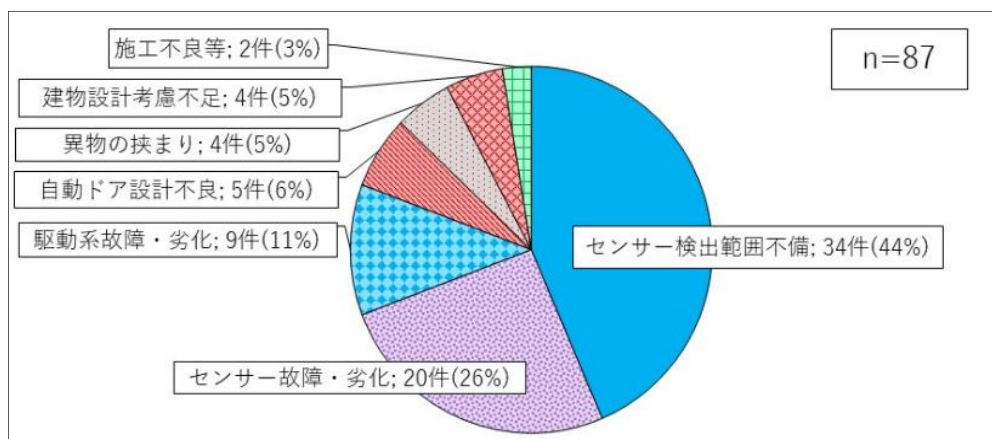
図 24 「60 歳代」以上の「ぶつかる」事故の機械的要因別内訳

「60 歳代」以上の「ぶつかる」事故 87 件の機械的要因の内訳は、図 24 に示すように、「センサー検出範囲不備」と「センサー故障・劣化」のセンサー機能の検出に関わるものが、54 件（70%）を占めている。

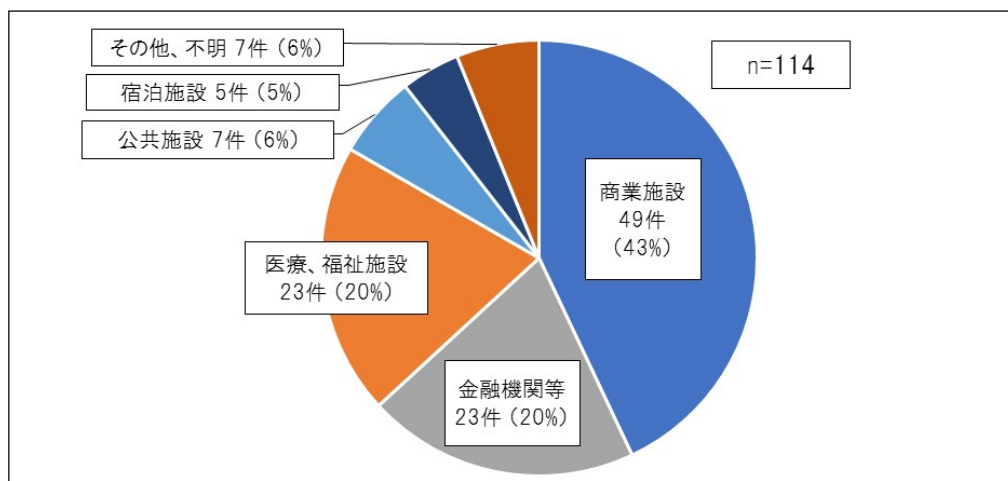
図 25 「60 歳代」以上の「ぶつかる」事故の建物用途別内訳

「60 歳代」以上の「ぶつかる」事故 114 件の建物用途別の内訳は、図 25 に示すように、「商業施設」49 件（43%）が最も多く、次いで「金融機関等」23 件（20%）と「医療、福祉施設」23 件（20%）となっている。図 13 と比較すると、「60 歳代」以上の「ぶつかる」事故は、「医療・福祉施設」や「金融機関等」での事故の割合が高い。

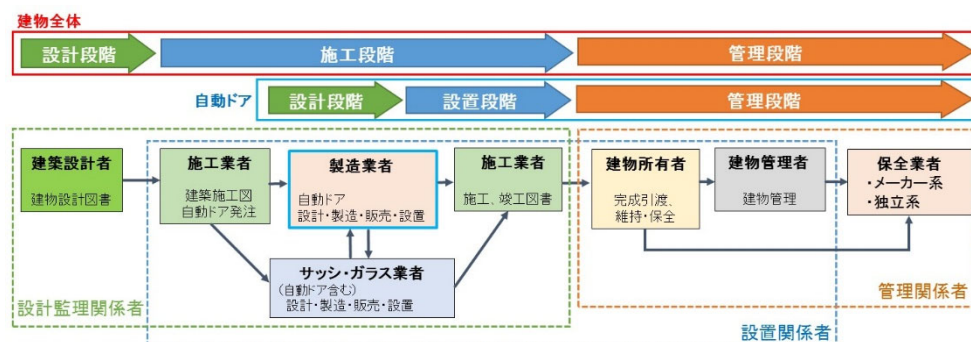
図28 自動ドアの関係者

製造業者への聴き取りによると、建築設計段階から管理段階において自動ドアの関係者は、図28に示すとおりであった。

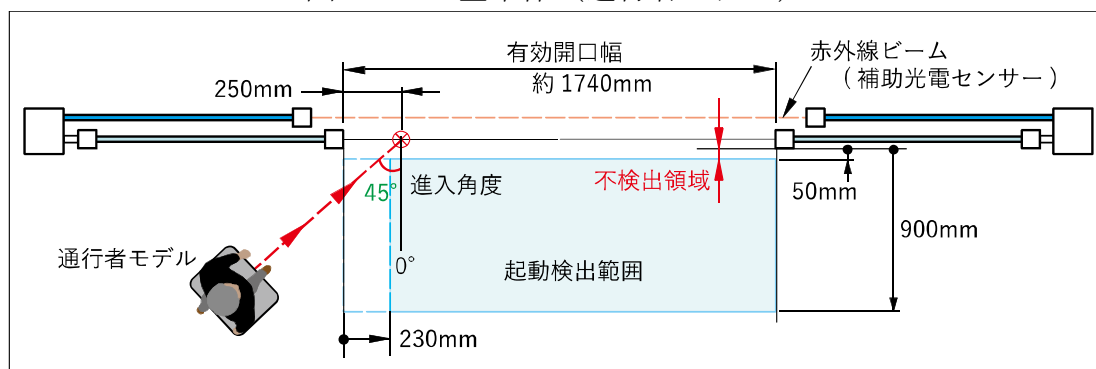
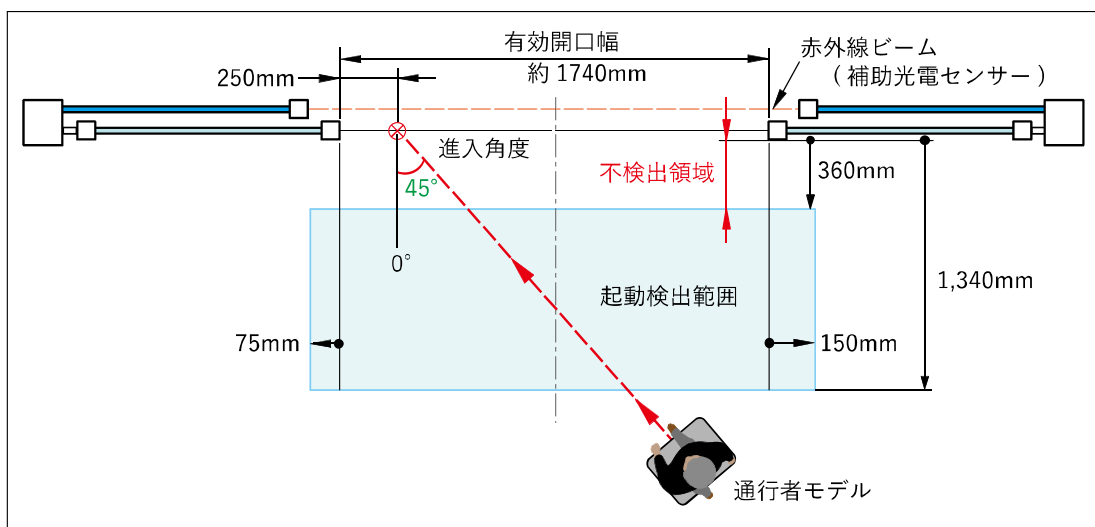
図 30 事例 a の条件等（上から見たイメージ図）

図 31 事例 b の条件等（上から見たイメージ図）

その結果、事例 a、b 共に通行者モデルは、閉まるドアの戸先に衝突することが確認された。

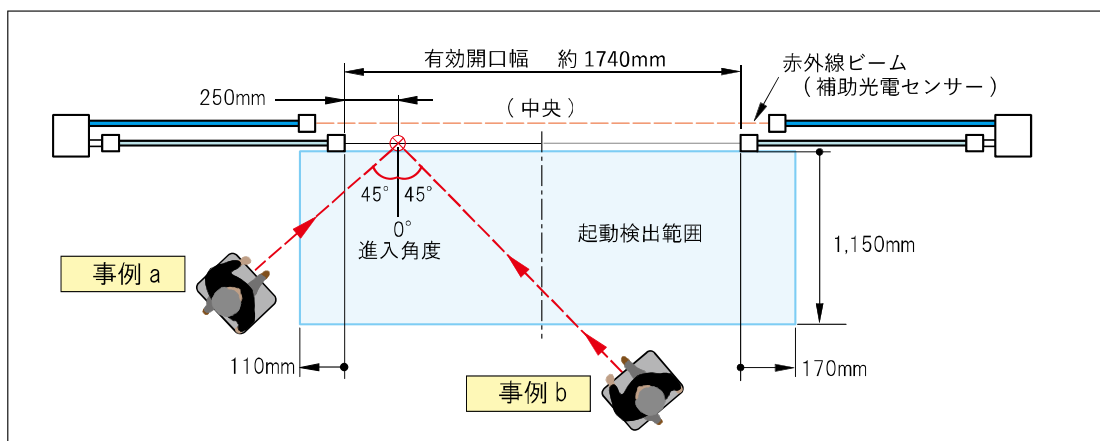
図 32 事故事例に対する起動検出範囲の有効性を確認する実験（上から見たイメージ図）

先の条件から、図 32 に示すように、不検出領域をなくし、奥行き 1,150mm、有効開口幅の左側に 110mm、右側に 170mm 広くした起動検出範囲で確認した。なお、この範囲は、同 JIS で推奨される起動検出範囲に近づけたものである。

上記の結果、同 JIS の推奨する起動検出範囲に近づけた場合は、事故事例 a、b 共にドアにぶつからないことが確認され、事例に対しての起動検出範囲の有効性が確認された。

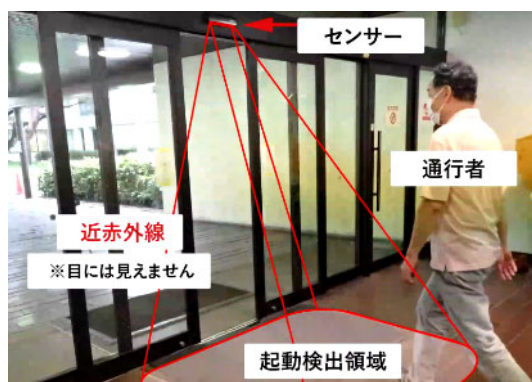
写真 1 実験に使用した自動ドア

実験に使用した引分けの自動ドアは、高さ 1,993mm、有効開口幅 1,298mm で、起動センサーは近赤外線センサーである（写真 1）。また、起動の確認は、起動検出範囲の奥行き長さ（閉じている状態のドアが起動した時の通行者等の位置からドア面までの距離）を測定<sup>31</sup>した。（写真 2）。

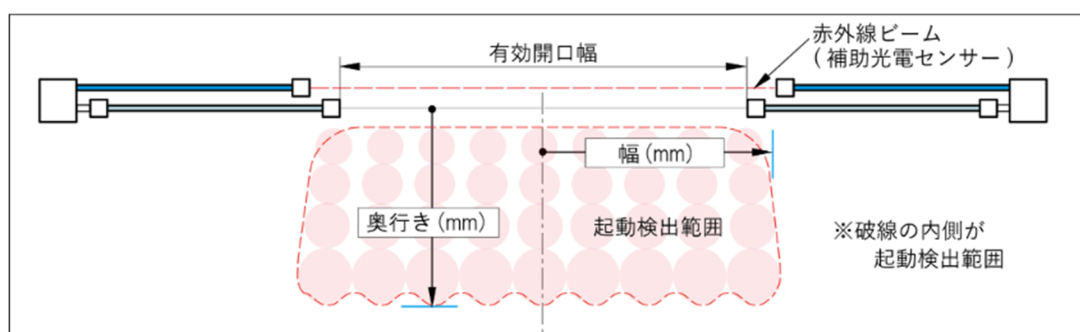
図 34 起動検出範囲の測定箇所（上から見たイメージ図）

なお、近赤外線センサーは、投光及び受光する素子が内蔵されており、各々の素子から投光された光線は、床面に楕円状に投光され、それらが集まって起動検出範囲が構成されている（図 34）。

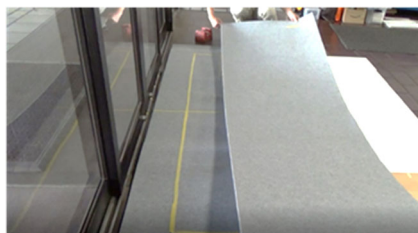
写真 3 床材と同一素材での実験

床に敷いたカーペットと同じ素材を通行者に見立ててドアに向けて進入する実験を行った結果、ドアは起動しなかった（写真 3）。

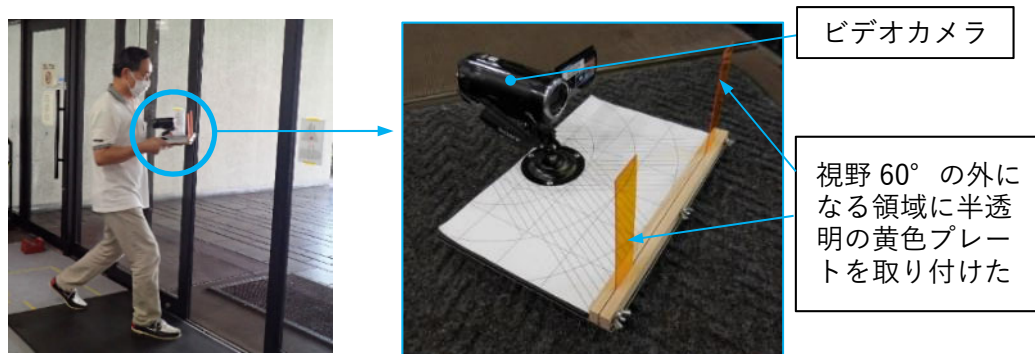
写真 4 実験の様子

ビデオカメラを通行者の目に見立てて、ドアに対して斜めに進入する通行者の視野を確認する実験を行った。後述の「5. 5 (1) 知覚特性」のように、視野は、片側 30° とし、この角度となる位置に半透明のプレートを取り付け、視野角を 60° とした (写真 4)。

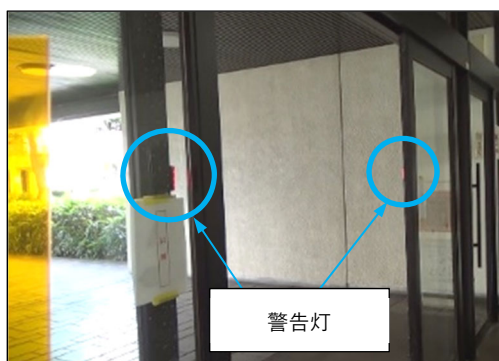
写真5 警告灯による視認性に関する実験

開いているドアが閉まり始める前に、警告灯を点滅させて視認性が上がるかの実験を行った（写真5）。その結果、視認性を向上させる効果があることが確認できた。

また、斜め進入によりドアへの進入角度が大きくなると、奥側の戸先が、同色の縦枠と識別しにくいことに加え、ドアの動きが認識しにくいことが確認された。

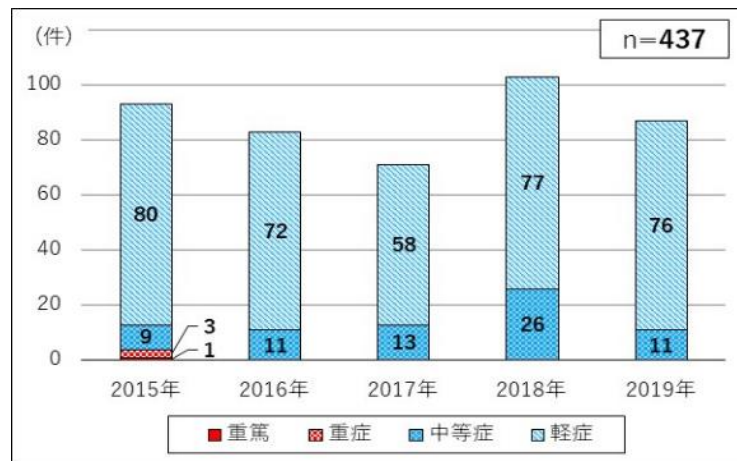
参考図 事故件数と被災内容

東京消防庁救急搬送データに登録された自動ドアの事故を調査したところ、2015 年～2019 年の 5 年間に 437 件あった（参考図）。

事故件数は、年間 90 件程度あり、重篤<sup>34</sup> 1 件、重症 3 件の計 4 件（1 %）、中等症 70 件（16 %）、軽傷 363 件（83 %）であった。なお、救急搬送時における死亡事故<sup>35</sup>はなかった。

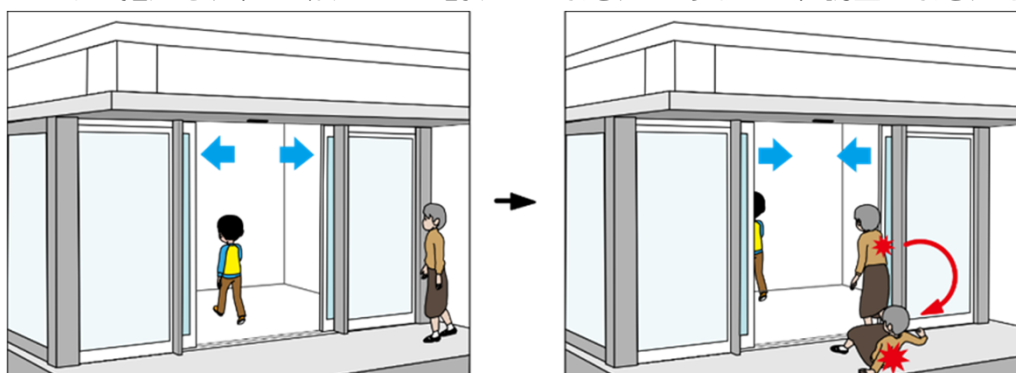
図1 事故のイメージ

先行者に続いて被災者が店舗に入ろうとして、閉まってきたドアにぶつかり転倒

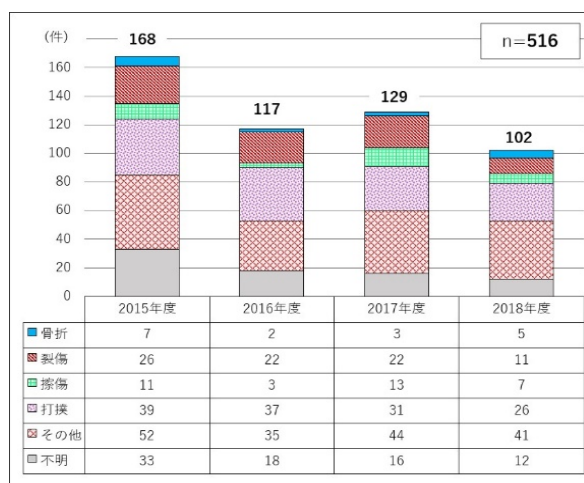
図2 年度別事故件数

協会から入手した事故情報は、平均すると年130件程度報告され、図2に年度別の事故内訳を示す。

被災内訳は、骨折17件、裂傷81件、擦傷34件、打撲133件、その他172件であった。なお、死亡事故は報告されていなかった。

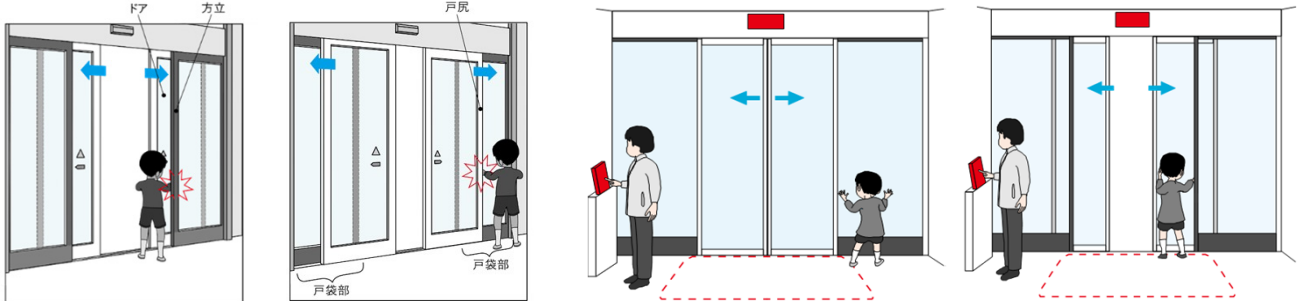
図4 引き込まれる

- 引き込まれる事故（図4）は、年齢が確認された74件のうち、9歳以下が61件（82%）と最も多く、手を引き込まれる事故が多かった。

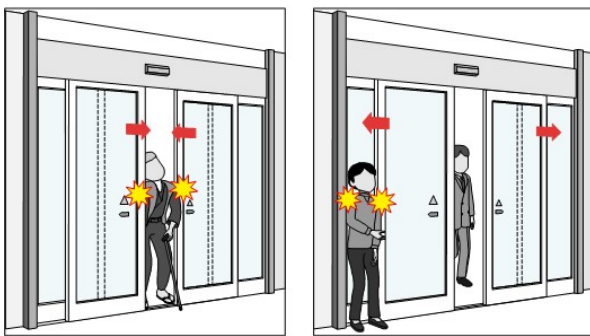
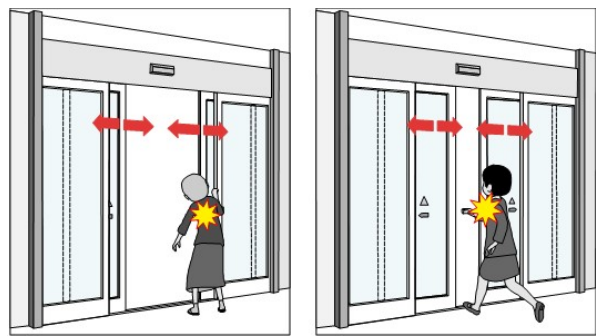
- 挟まれる事故（図5）は、年齢が確認された57件のうち、9歳以下が17件（30%）と多く、次いで80歳以上が9件（16%）であった。
- ぶつかる事故（図6）は、年齢が確認された265件のうち60歳代が52件（20%）でピークとなり、年代が上がるにつれ増加する傾向がみられる。戸先にぶつかり転倒し骨折した事故は、60歳代以上で11件発生している。

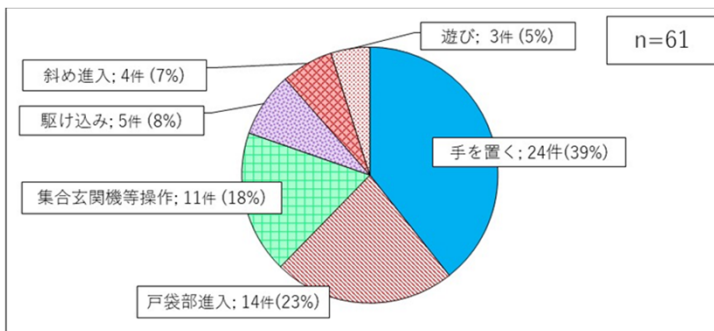
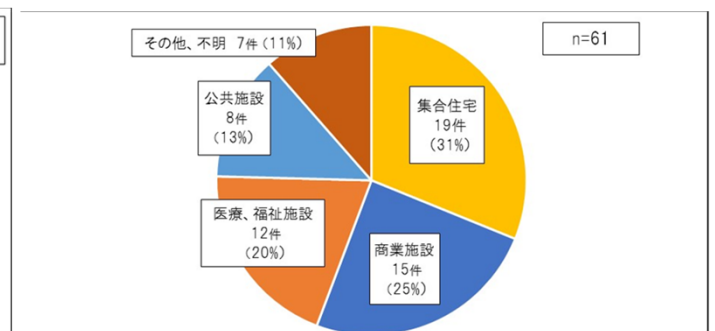
「引き込まれる」事故は、9歳以下の子どもに多く（図3）、ドアに手を置く、戸袋部進入及び集合玄関機等操作が主な要因（図7）で、集合住宅や商業施設で多く発生している（図8）。こうした施設では、戸袋部に子どもの手が届かないよう対策を講じる必要がある。また、子どもの指が引き込まれない寸法（指に対する安全距離）や隙間を埋める等の安全対策の検討が必要である。

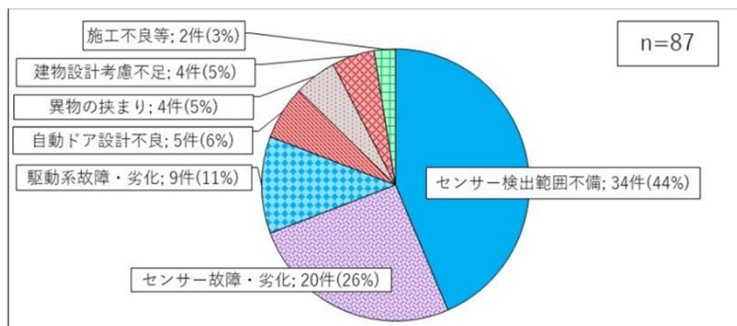
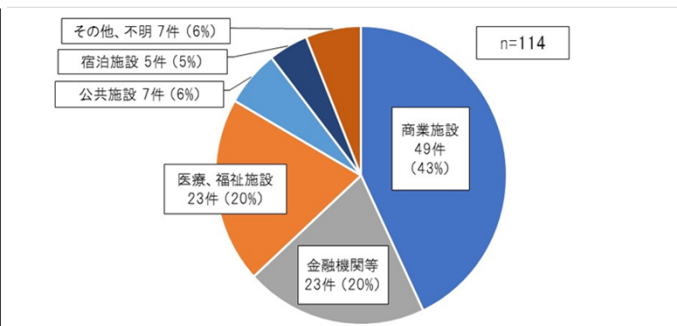
「ぶつかる」事故は、60歳代をピークとして高齢者に（図3）、センサー関連要因（図9）で商業施設や金融機関等で多く発生している（図10）。起動検出範囲を確保することで、事故のリスク低減が図れるため検出範囲を確認し、測定結果に応じた安全対策をとることが重要と考えられる。

ただし、駆け込むと歩行速度よりドアの起動が遅くなるため、現状の技術では機械的な対策が困難である。そのため、通行者からドアの動きを認識しやすいよう、ドアの視認性を向上させる必要がある。

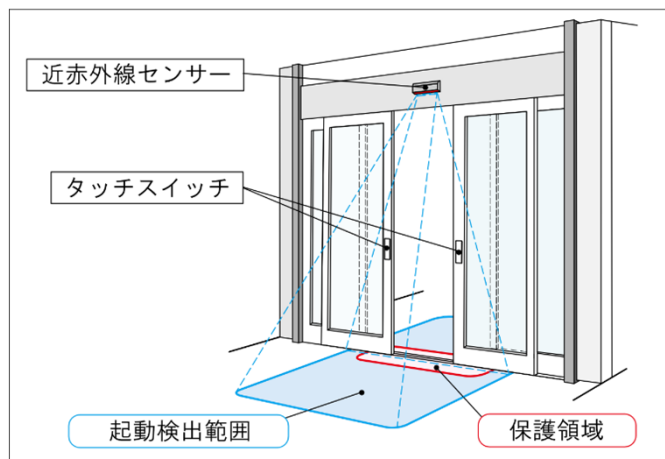
図11 起動検出装置と検出範囲

タッチスイッチは、連続する後続の通行者及びドアでの立ち止まりに対する安全対策として併用センサーが必要である。しかし、併用センサーの設置については建物所有者の判断に委ねられている。
